Rätselriesen im Hufwald

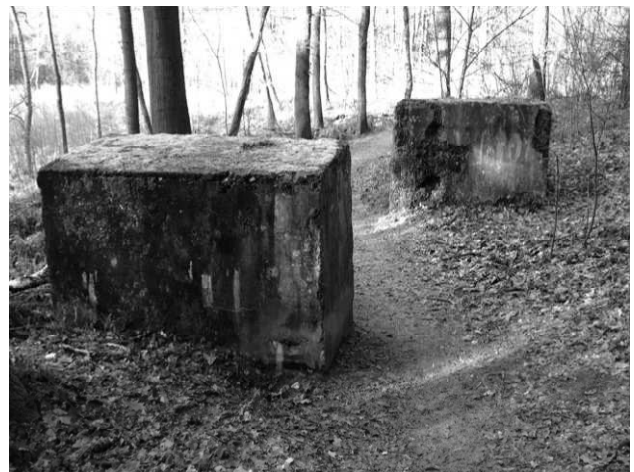
Am Feuchtgebiet angelangt, biegen wir den Weg nach links ab. Kaum fünfzig Meter weiter treffen wir auf die beiden Betonquader. Sie stehen zwischen dem Feuchtgebiet und einem Hügel leicht gekippt und ohne Eintiefung direkt auf dem Waldboden. Beide Betonblöcke haben die gleichen Abmessungen von (L x B x H) 2,65 x 1,50 x 1,70 Meter.

Dies entspricht bei massivem Guss einem Gewicht von jeweils ca. siebzehn Tonnen. Daher ist anzunehmen, dass sie hier vor Ort hergestellt und danach nicht mehr bewegt wurden. Die leichte Neigung ist durch langjährige Erosion des Untergrundes erklärbar. Der grobkiesige Beton ist mit Stahl bewehrt, wie man an tiefergehenden gewaltsamen Beschädigungen bemerken kann. Ihre Oberfläche ist trotz des gro-

ben Zuschlags in einer Stärke von ca. einem Zentimeter durch sandigen Zement fein geglättet. Spuren einer Verschalung sind nicht vorhanden. Damit gleichen sie in Material und Aufbau den Resten eines Stau- und Setzbeckens (?) nördlich des Mühlenhofes. Diese sorgfältige Herstellung macht eine militärische Funktion unwahrscheinlich. Außen liegende Verankerungen oder Vorsprünge und Einbuchtungen fehlen gänzlich.

Verblichene bunte Bemalung, neue und auch kaum zu entziffernde alte Kritzeleien sowie der Verwitterungszustand und die Materialien lassen vermuten, dass die Blöcke vor der Mitte des letzten Jahrhunderts angefertigt wurden. Die besagten Luftbilder geben leider mangels Auflösung keinen weiteren Aufschluss.
